Relatório 01

Levantamento de problemas
e recomendações à Metro do Porto
relativamente à Obra do MetroBus (BRT)

Relator: Rui Sá

Aprovado em reunião realizada em 22/04/2024

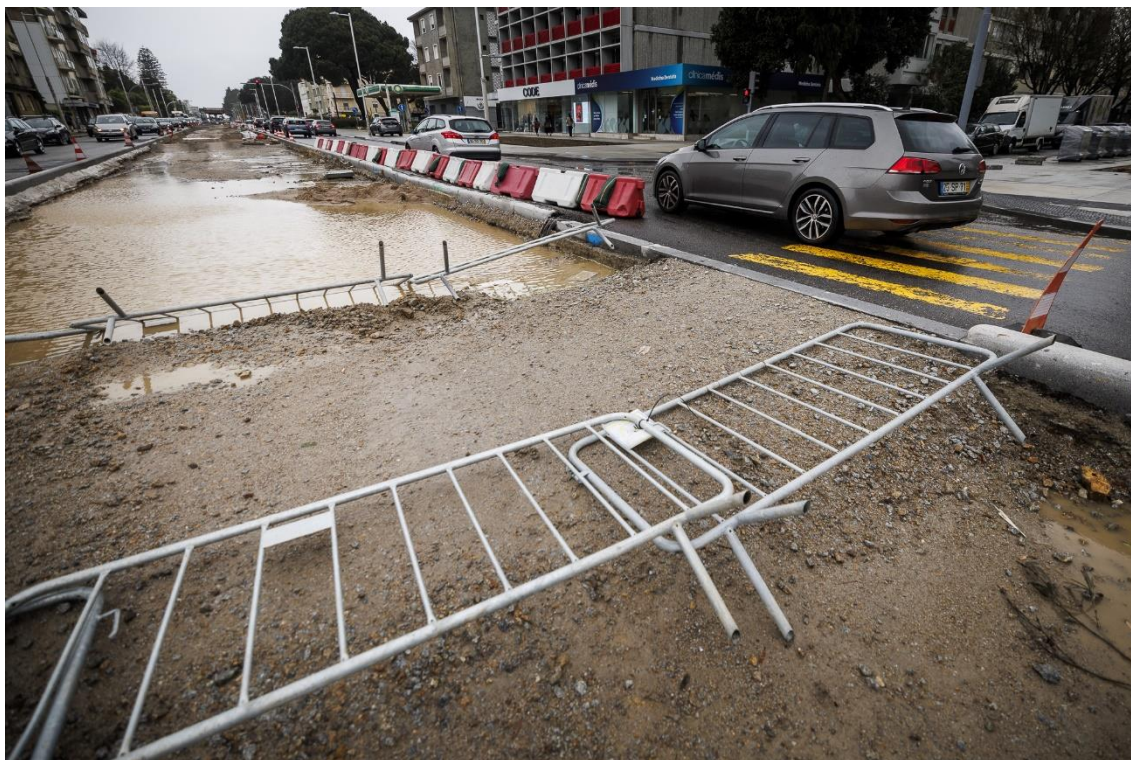
Foram criadas diversas passadeiras alternativas, sendo que, como se pode verificar pelas fotos seguintes, a maior parte delas têm um pavimento em terra/saibro que, designadamente com chuva, se transformam em lamaçais. Acresce que, na maior parte dos casos, o pavimento é irregular e que o acesso às mesmas se processa, em algumas situações, a partir de um plano desnivelado, o que dificulta o seu atravessamento por pessoas com mobilidade reduzida ou com carrinhos de bebe.

Foto 1 - Passadeira provisória na Avenida da Boavista (28 março 2024).

1. Recomenda-se, como acontece noutros locais, a pavimentação provisória com betuminoso ou a colocação de placas metálicas antiderrapantes (o que implica a regularização prévia do terreno), bem como a eliminação dos desníveis de acesso com a colocação de rampas.

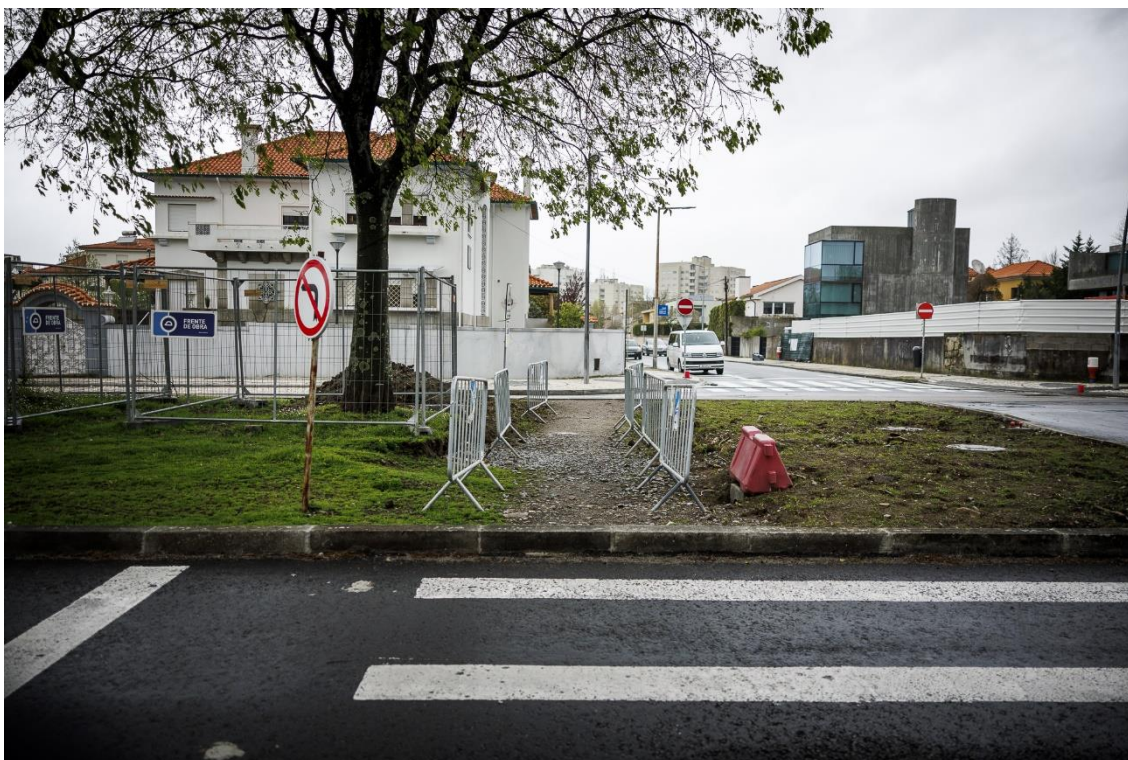
Foto 2 - Passadeira provisória na Avenida Marechal Gomes da Costa (28 março 2024).

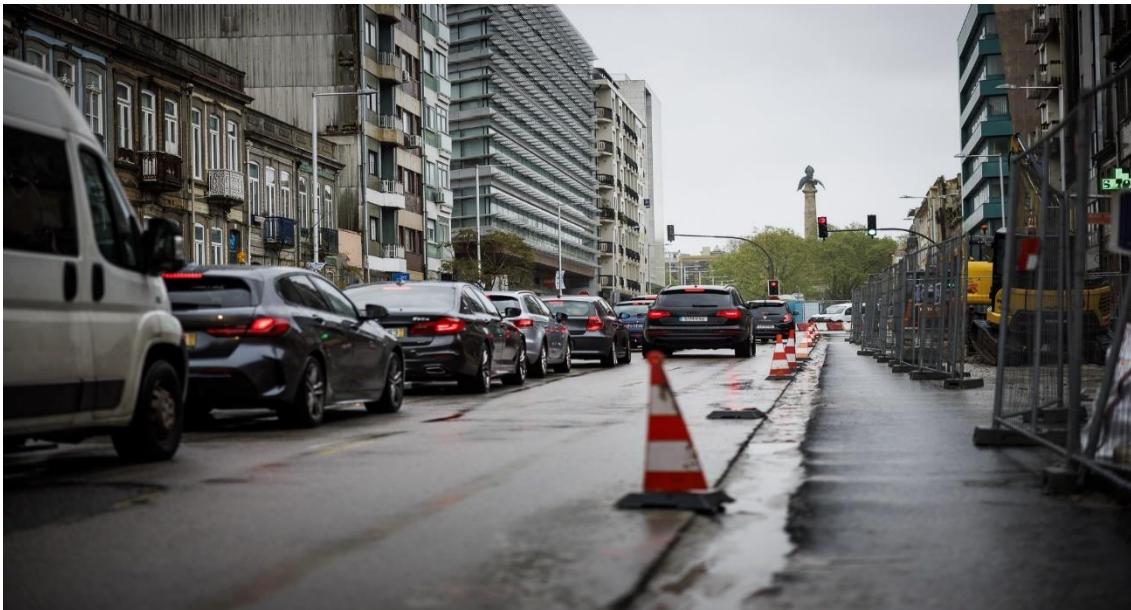
- São demasiado estreitos, sendo difícil, em muitas zonas, cruzarem-se, de frente, dois peões;
- Os passeios alternativos têm perfis transversais irregulares, por força da movimentação permanente das baias (redes metálicas de proteção das obras e/ou barreiras/pinos de separação entre os passeios e as faixas de rodagem – sendo frequente a existência de barreiras que obrigam os peões a deslocarem-se para as faixas de rodagem para poderem passar;
- A segurança dos passeios alternativos é extremamente frágil, quer porque a sua largura é muito estreita, quer porque a sua separação das faixas de rodagem é assegurada por barreiras ou pinos descontínuos (que não oferecem qualquer proteção em caso de embate com viaturas), quer porque, em muitos casos, a sua cota é inferior à das faixas de rodagem.

Foto 3- Passeio provisório na Avenida da Boavista (28 março 2024).

- 2.** Alargamento dos passeios provisórios, permitindo, no mínimo, o cruzamento de duas pessoas de frente, alargamento esse que deve ser feito “à custa” da área de estaleiro;
- 3.** Melhoramento das condições de segurança dos passeios provisórios, com a colocação de barreiras eficientes a separá-los das faixas de rodagem;
- 4.** Criação de passeios provisórios nos locais onde os mesmos não existem e, nos casos em que tal não for possível, colocação de passadeiras para permitir o acesso aos passeios do outro lado da rua;
- 5.** Atribuição a trabalhadores da empreitada da tarefa de reposição do espaço dos passeios provisórios sempre que os mesmos fiquem obstaculizados por movimentação das suas baias delimitadoras;
- 6.** Melhoria da sinalização dos passeios provisórios, com a indicação dos locais por onde os peões devem circular para aceder aos diversos destinos nas zonas de bifurcação.

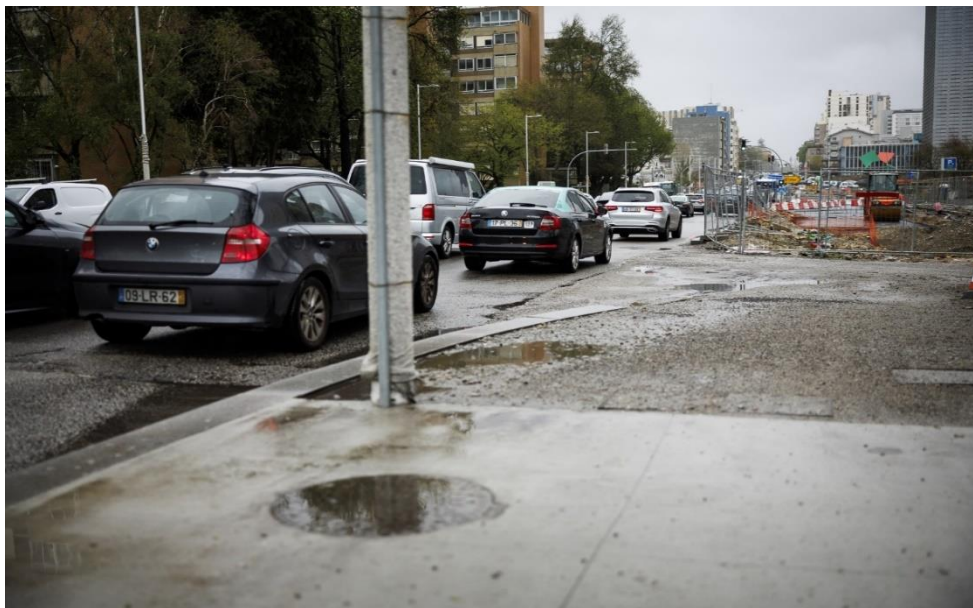
- Há zonas em que se eliminaram, pura e simplesmente, os passeios alternativos, sem qualquer sinalização desse facto e sem a colocação de passadeiras no seu término para permitir aos peões acederem ao passeio do outro lado da rua. Esta situação constatou-se no sentido ascendente da Avenida da Boavista, a partir da Rua Domingos Alvarez, tendo-se verificado, como o atestam as três fotos seguintes, que a alternativa de acesso ao prédio e, mais à frente, a uma passadeira, só é possível passando por cima de um relvado (que estava encharcado).

Foto 4- Términus de passeio, sem continuidade, no sentido ascendente da Avenida da Boavista, antes da Rua Domingos Alvarez (28 março 2024).

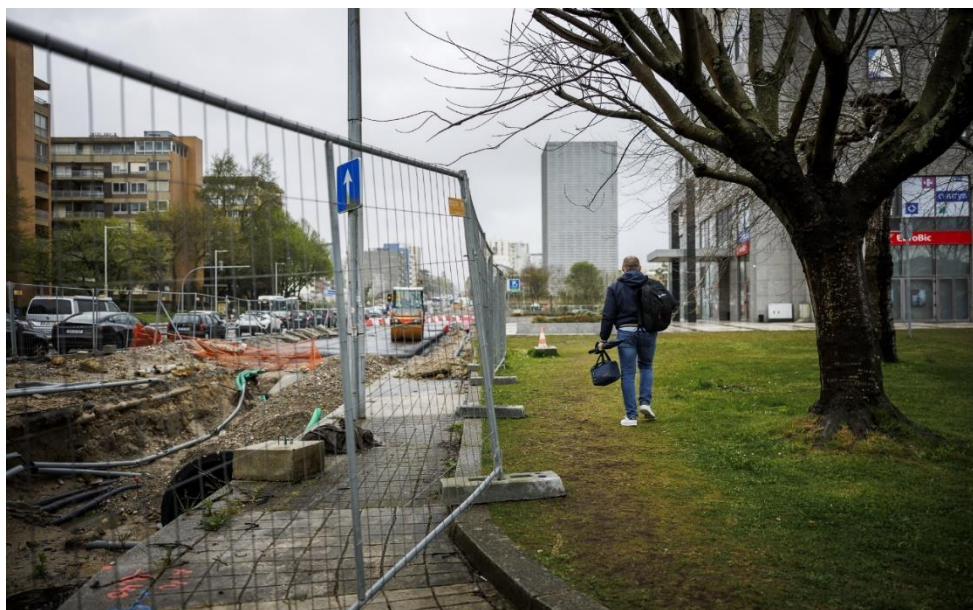
Foto 5 - Percurso utilizado pelos peões face à inexistência de passeio no sentido ascendente da Avenida da Boavista, após a Rua Domingos Alvarez (28 março 2024).

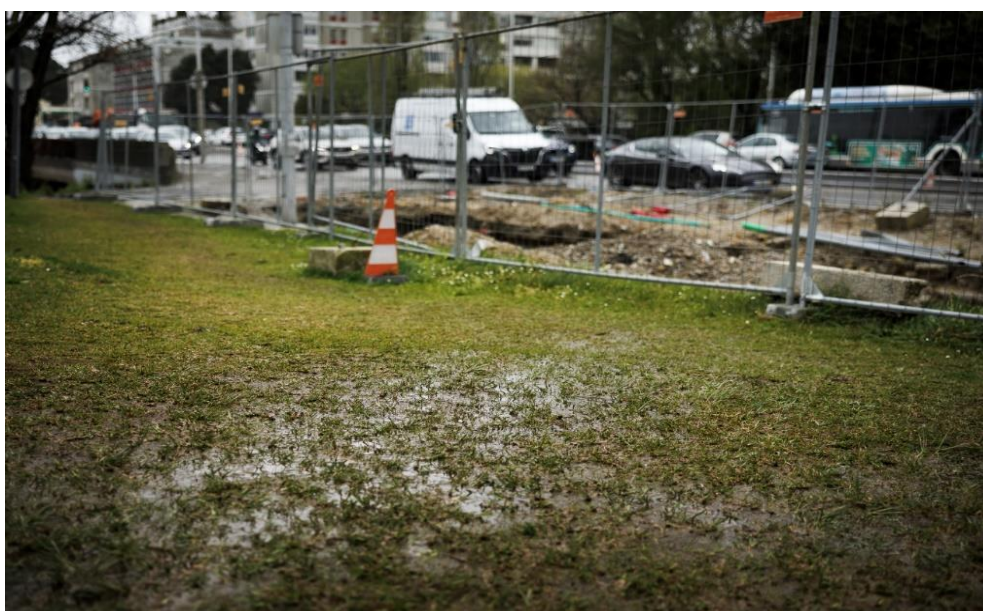
Foto 6 - Estado, com chuva, do percurso utilizado pelos peões face à inexistência de passeio no sentido ascendente da Avenida da Boavista, após a Rua Domingos Alvarez (28 março 2024).

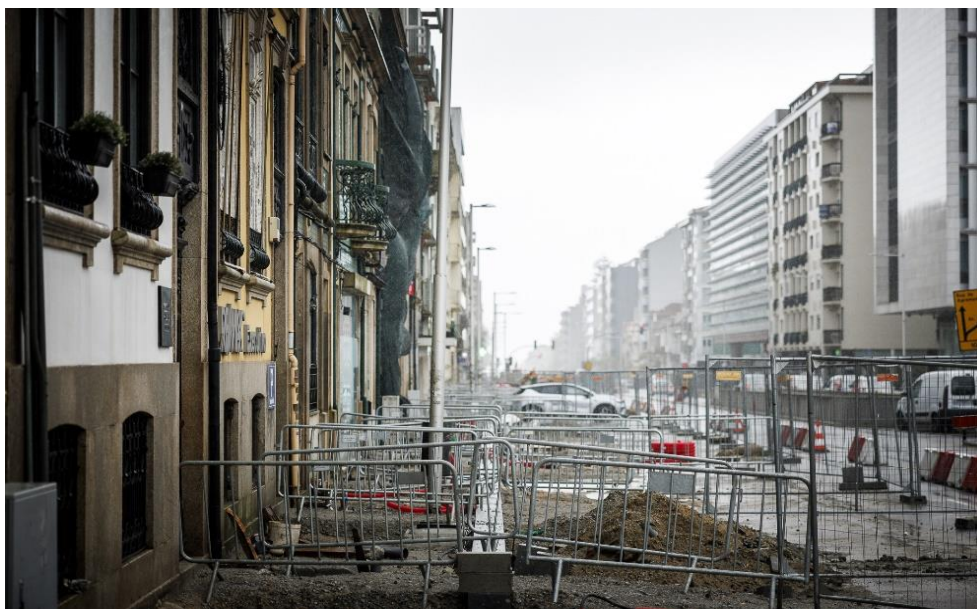
- A sinalização destes passeios alternativos é inexistente, verificando-se, designadamente no sentido ascendente da Avenida da Boavista, no troço compreendido entre a Rua de Guerra Junqueiro e a Rotunda da Boavista, confusão entre as zonas de circulação principal e os acessos a habitações/estabelecimentos comerciais e de serviços.

Foto 7 - Panorâmica da intervenção no sentido ascendente da Avenida da Boavista em frente à Casa da Música (28 março 2024).

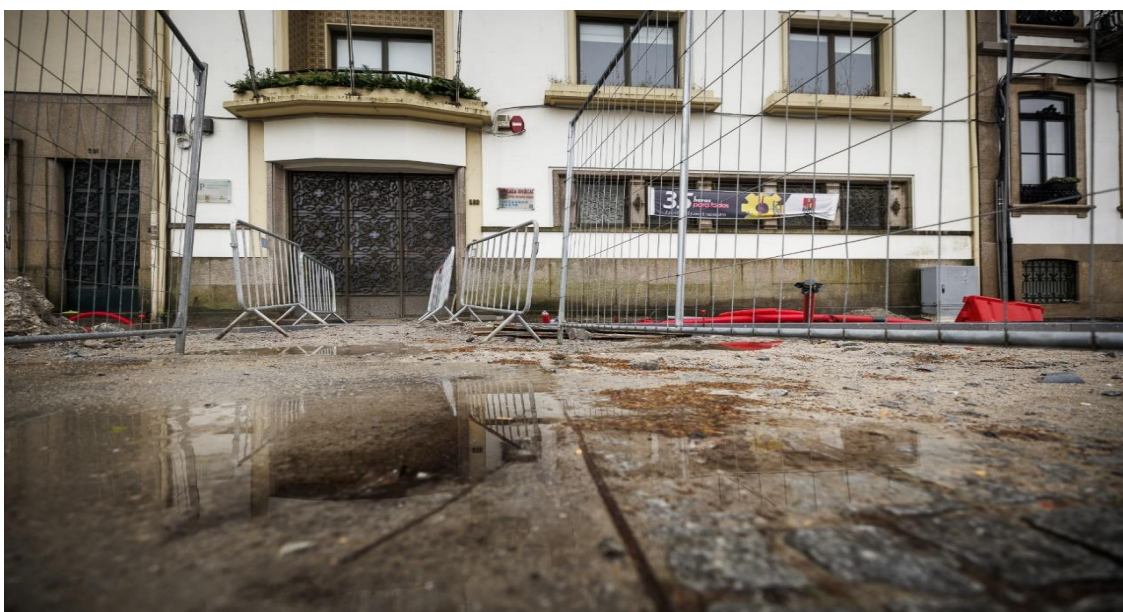
Na sua maior parte com pavimentos em terra, o que provoca, naturalmente, problemas de limpeza, quer a quem os percorre, quer no interior das habitações/estabelecimentos que servem, situação que se agrava com a chuva, em que o pó é substituído por lama;

Foto 8 - Acesso provisório a um edifício na Avenida da Boavista (28 março 2024).

7. Pavimentação provisória com betuminoso ou a colocação de placas metálicas antiderrapantes (o que implica a regularização prévia do terreno) a acessos às habitações e estabelecimentos comerciais ou de serviços;
8. Alargamento destes acessos de forma a que, pelo menos, duas pessoas se possam cruzar (o que permitirá a circulação, também, de carrinhos de bebé e/ou de cadeiras de rodas);
9. Colocação de sinalização nos passeios provisórios, indicando os acessos aos estabelecimentos comerciais ou de serviços;
10. Cumprimento estrito do quadro legal aplicável com os comerciantes afetados pelas obras, pelas eventuais perdas de negócio durante o período em que decorrem as mesmas.

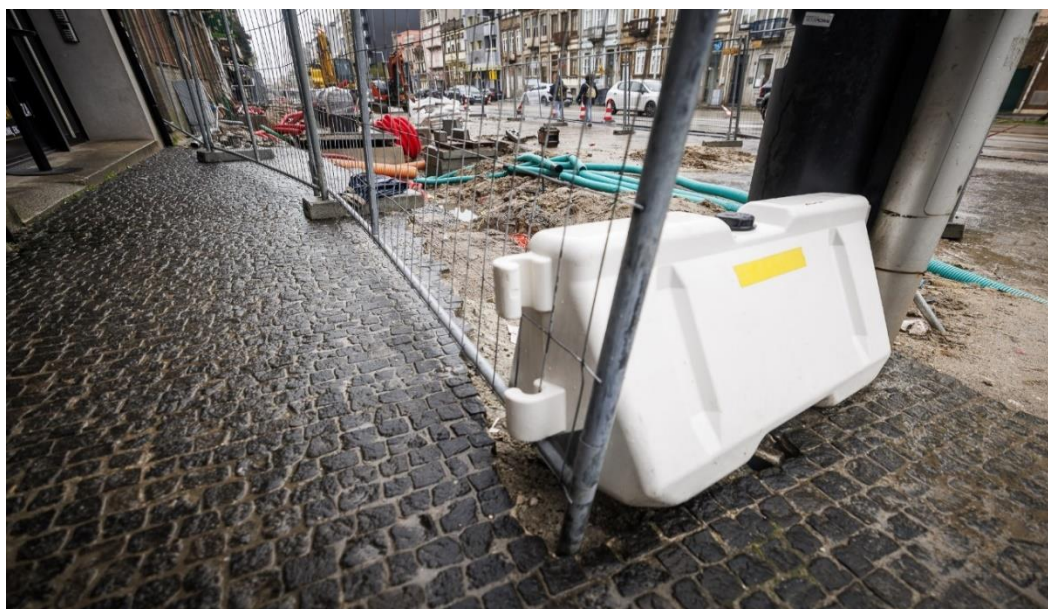
Foto 9 - Acesso provisório a um edifício na Avenida da Boavista (28 março 2024).

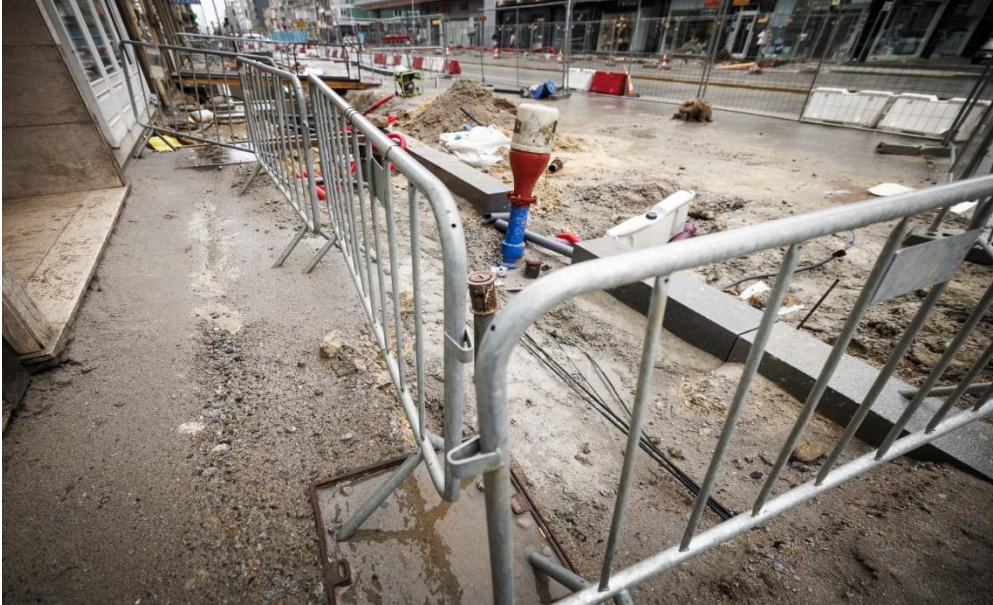
- Diversos estabelecimentos comerciais apenas têm acesso por um dos lados (passeios sem saída), o que aumenta os percursos para aceder aos mesmos e dificulta o próprio acesso (a largura destes acessos dificulta que duas pessoas se cruzem de frente), com as consequências daí decorrentes para o desenvolvimento da sua atividade.

Foto 10 - Acesso provisório a um estabelecimento comercial na Avenida da Boavista (28 março 2024).

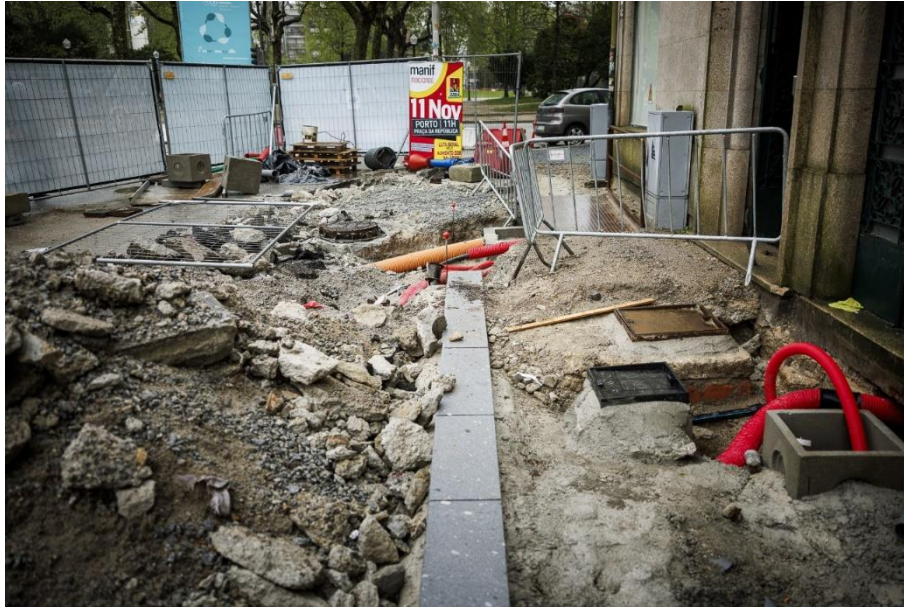
Foto 11 - Acesso provisório a um edifício comercial e de serviços na Avenida da Boavista (28 março 2024).

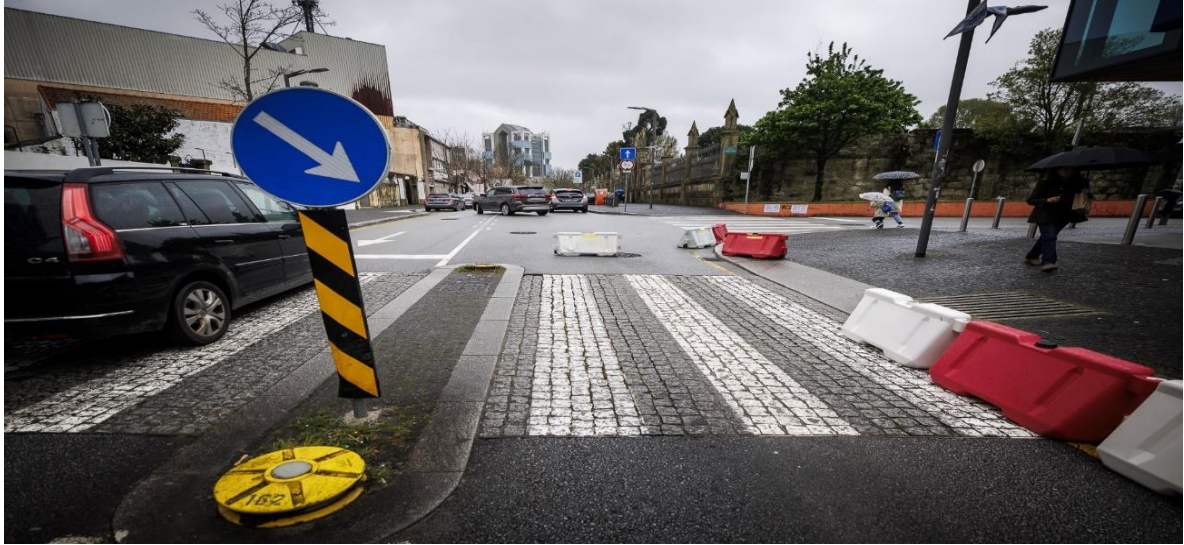
Com obras dinâmicas que estão sempre a mudar a configuração da circulação de viaturas – o que dificulta, por si só, a tarefa dos condutores -, constata-se que não há um cuidado na atualização/colocação de sinalização vertical, designadamente nas situações em que a sinalização horizontal se mantém a original (ou seja, adequada a regras de circulação que deixaram de estar em vigor). Estas situações, para além da confusão que geram no trânsito (já de si difícil por força das obras), são passíveis de originarem acidentes de viação cuja responsabilidade será difícil de apurar.

Foto 12 - Incoerência entre a sinalização vertical e os sentidos de circulação (Rua de Agramonte) (28 março 2024).

- 11.** Elaboração e implementação de planos de sinalização vertical cuidados, coerentes e visíveis;
- 12.** Melhoramento da sinalização informativa dos novos percursos de acesso a arruamentos que foram alterados pelas obras.
- 13.** Resolução imediata de problemas que, por falta de sinalização e iluminação, potenciem a ocorrência de acidentes graves, nomeadamente, no supracitado cruzamento da Avenida MGC com as Ruas João de Barros e António Galvão.

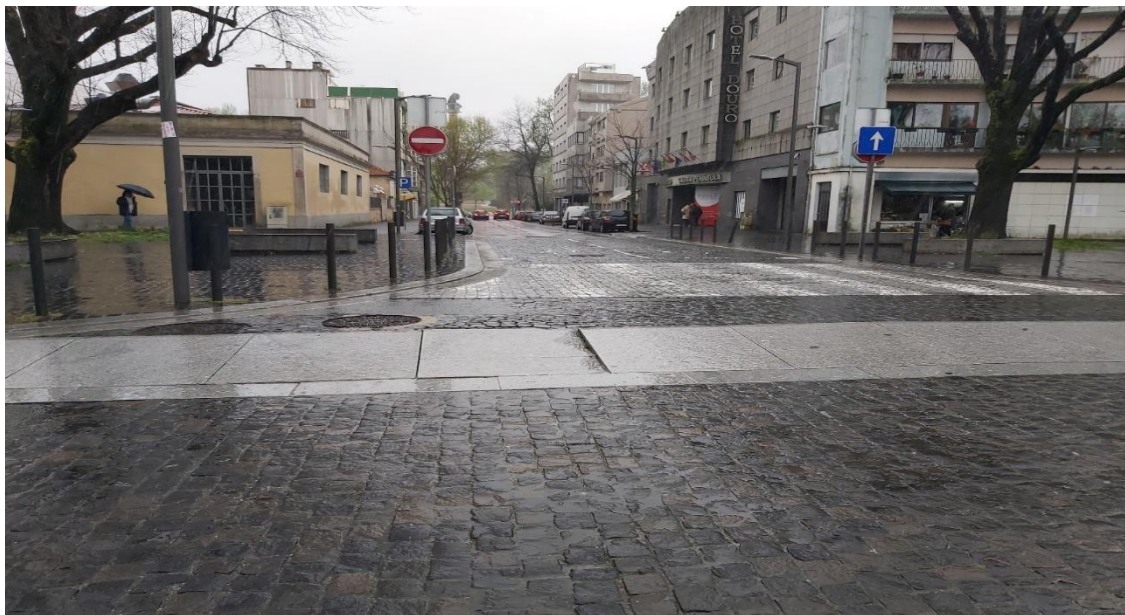
Foto 13 - Sinalização vertical contraditória (entrada na Rua da Meditação) (28 março 2024).

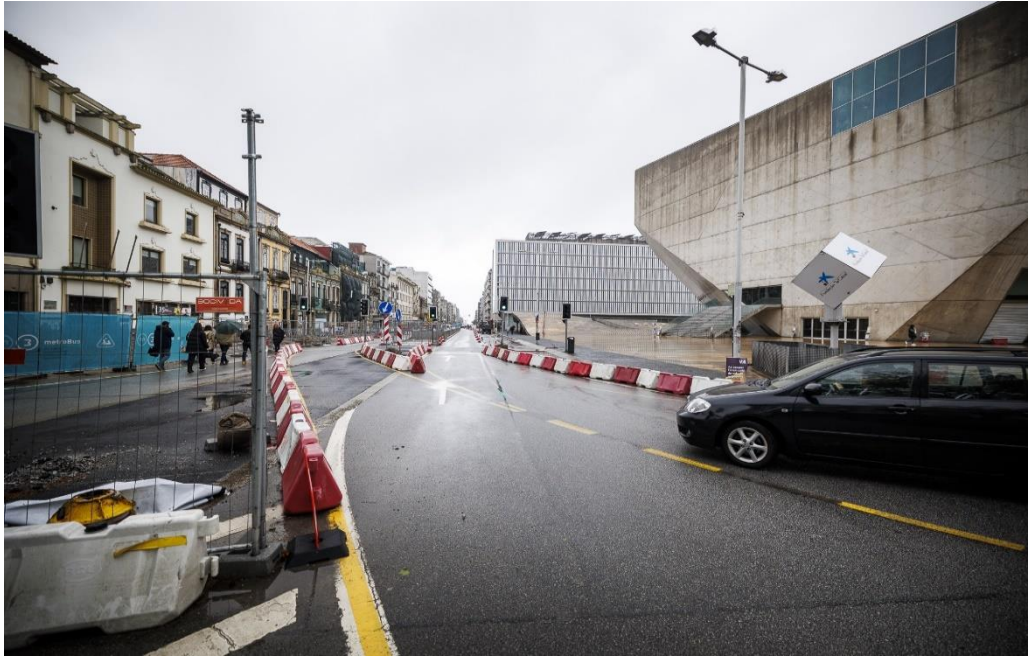
Por outro lado, a sinalização informativa sobre os percursos a adotar para aceder a locais cujos percursos originais foram alterados é, também, muito deficiente, como se constata, por exemplo, pelas duas fotografias seguintes:

Foto 14 - Entrada na Avenida da Boavista com uma bifurcação sem indicação dos locais a que cada uma das vias acede (28 março 2024).

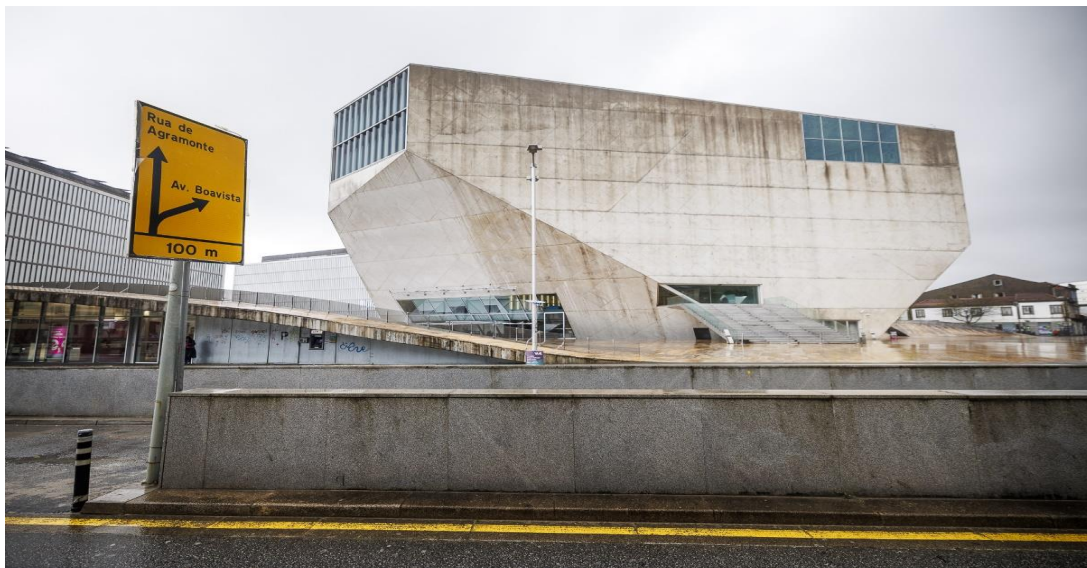
Foto 15 - Indicação de percursos colocada 30 metros depois (antiga entrada do parque de estacionamento da Casa da Música) de as viaturas terem entrado nos tramos (28 março 2024).

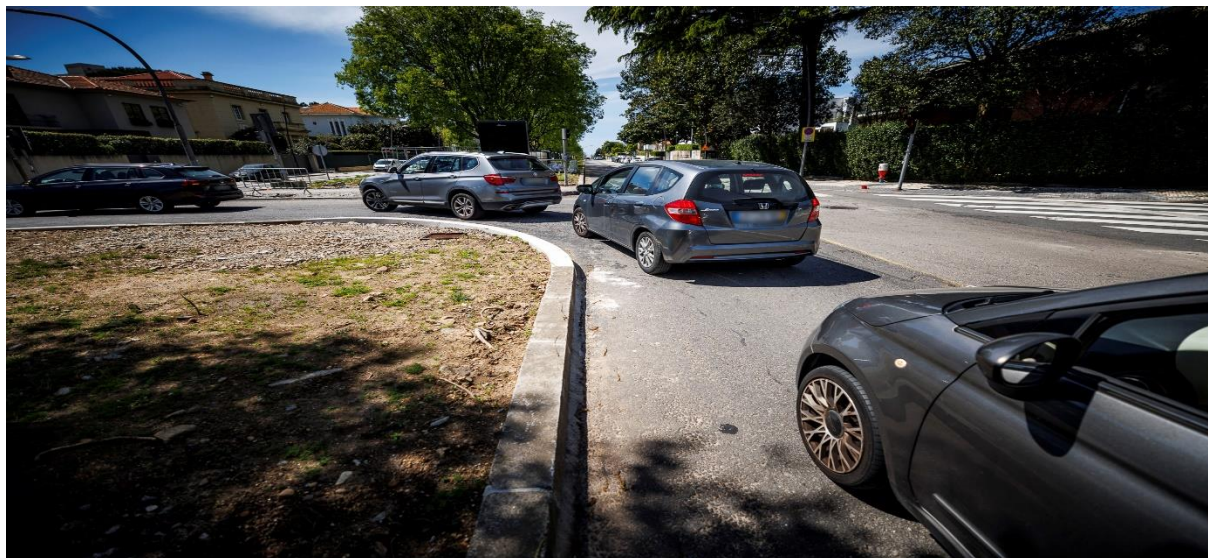
A falta de sinalização que, de forma clara, indique a proibição de virar diretamente à esquerda, tanto no sentido nascente-poente, como no sentido poente-nascente, conduz a situações constantes de infrações, particularmente perigosas, que se podem observar nas Fotos 16 e 17, com reclamações compreensíveis de utentes/moradores.

Foto 16 – Avenida MGC, sentido nascente-poente: viragem indevida à esquerda, entope a via descendente e enfrenta veículos com sinal verde no sentido poente-nascente (11 abril 2024).

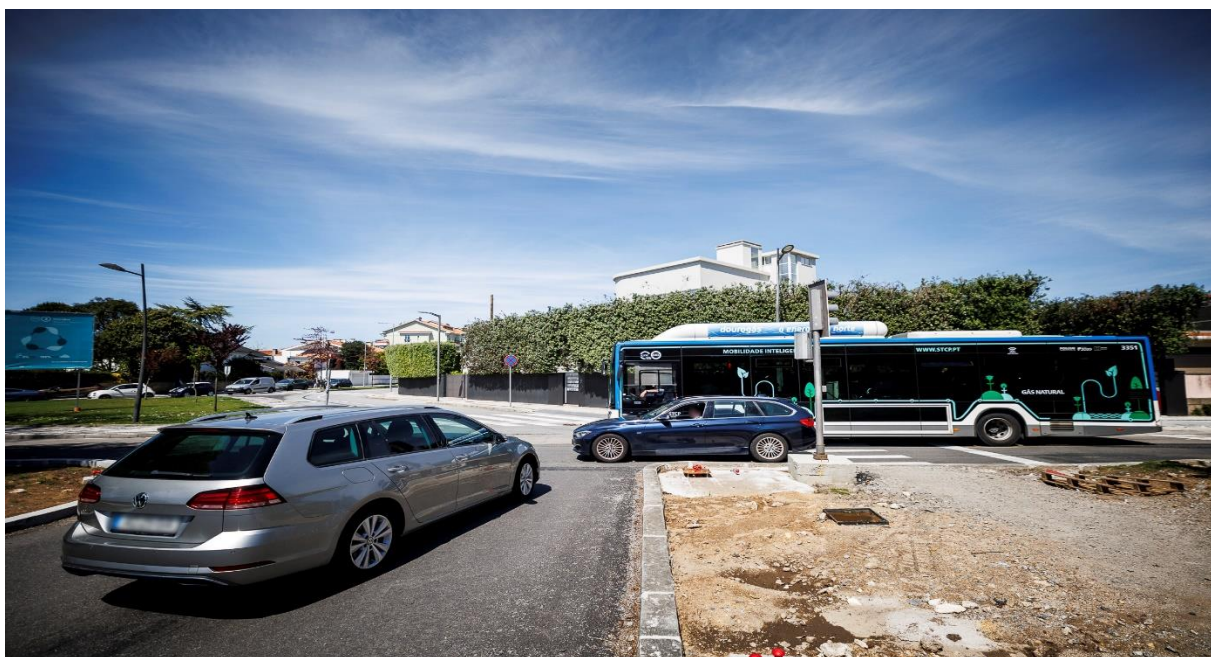
Foto 17 - Avenida MGC, sentido poente-nascente: viragem indevida à esquerda, enfrenta veículos com sinal verde no sentido nascente-poente (28 março 2024).

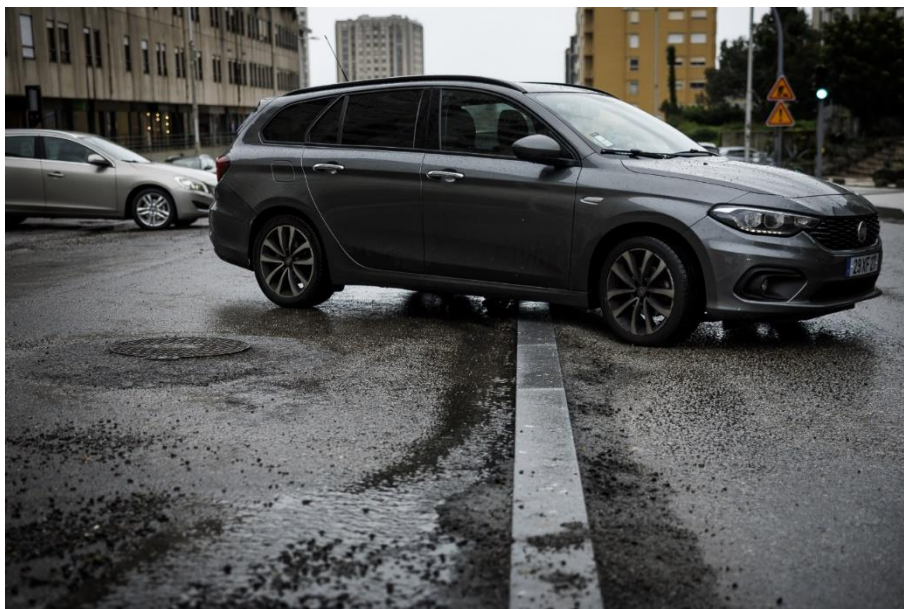
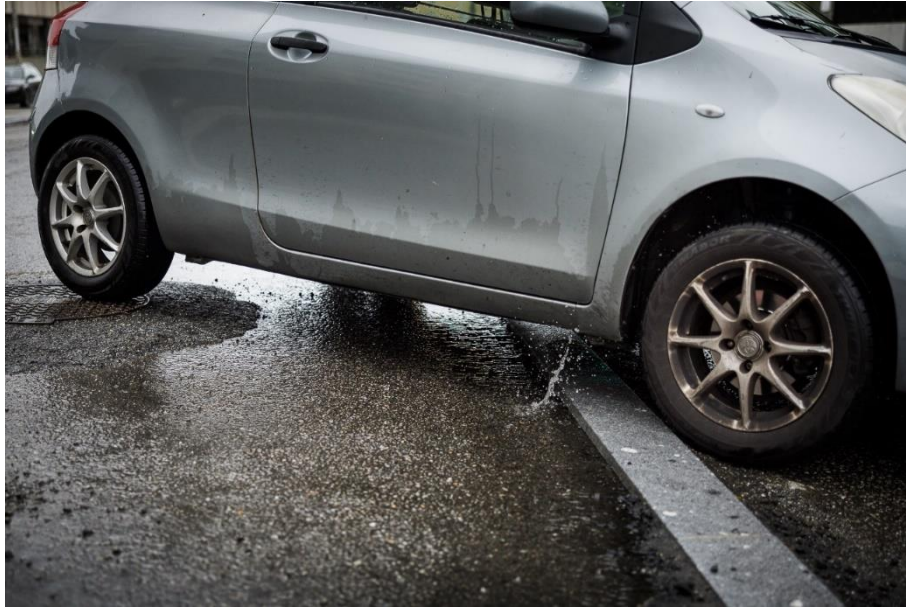
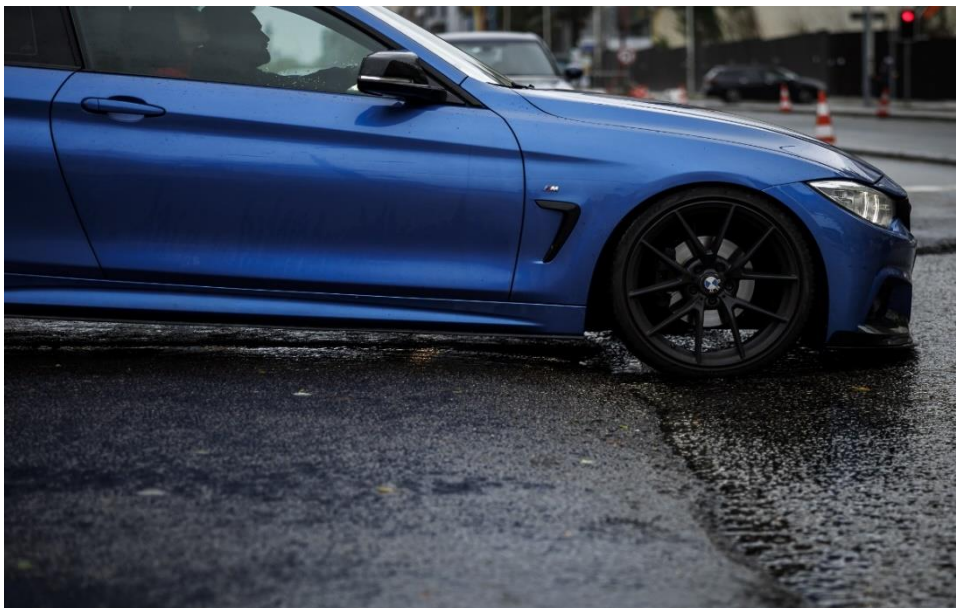
Constata-se que, em diversos locais de atravessamento da Avenida da Boavista por parte de viaturas provenientes de ruas que lhe são perpendiculares ou oblíquas, existem obstáculos provocados pelos desníveis dos pavimentos que dificultam a sua circulação, contribuindo ainda mais para a diminuição da fluidez do trânsito. De facto, quando as viaturas, saídas de um semáforo, podem avançar, têm, em alguns casos, de vencer quatro diferenças de cota num curto espaço de tempo, o que constrange significativamente a sua fluidez de circulação e, consequentemente, diminui o número de viaturas “debitadas” por cada semáforo.

Foto 18 - Atravessamento da Avenida da Boavista a partir da Rua de Pedro Hispano (28 março 2024).

Foto 19 - Atravessamento da Avenida da Boavista a partir da Rua de Pedro Hispano (28 março 2024).

Foto 20 - Atravessamento da Avenida da Boavista a partir da Rua de Pedro Hispano (28 março 2024).

14. Nivelamento das zonas de atravessamento da Avenida da Boavista, com a colocação de betuminoso, nem que seja provisório, facilitando, desse modo, a fluidez do trânsito;
15. Utilização correta e responsável das barreiras delimitadoras das vias, enchendo-as com água ou areia, de forma a dificultar a sua movimentação involuntária por força do vento ou de pequenos toques de viaturas;
16. Atribuição a trabalhadores da empreitada da tarefa de reposição, no local devido, das barreiras, sempre que estas sejam movimentadas.

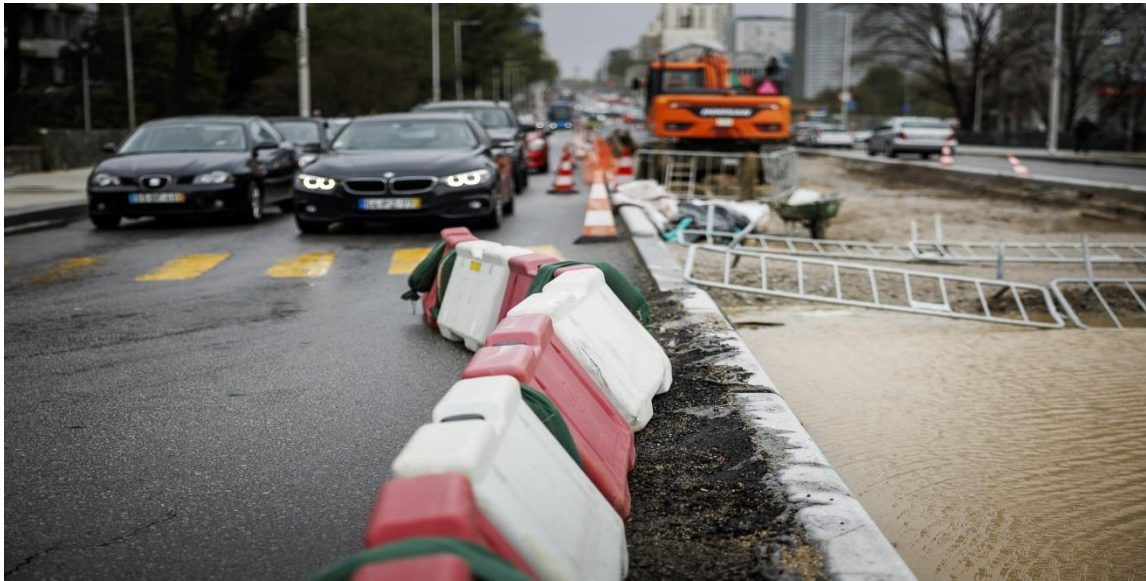
Por outro lado, o tipo de barreiras colocadas na via pública delimitando os novos espaços de circulação não são adequadas (não estão cheias com água ou areia), o que origina que, com o vento, com toques das viaturas e arrastadas pelos próprios trabalhadores das obras, se movimentem, deixando de cumprir a sua função delimitadora e passando, muitas vezes, a constituir-se um obstáculo à circulação (como se pode ver pelas três seguintes fotografias).

Foto 21 - Barreiras delimitadoras de espaço que se movimentaram, invadindo a faixa de rodagem e impedindo a circulação de duas viaturas em paralelo (sentido descendente da Avenida da Boavista (28 março 2024).

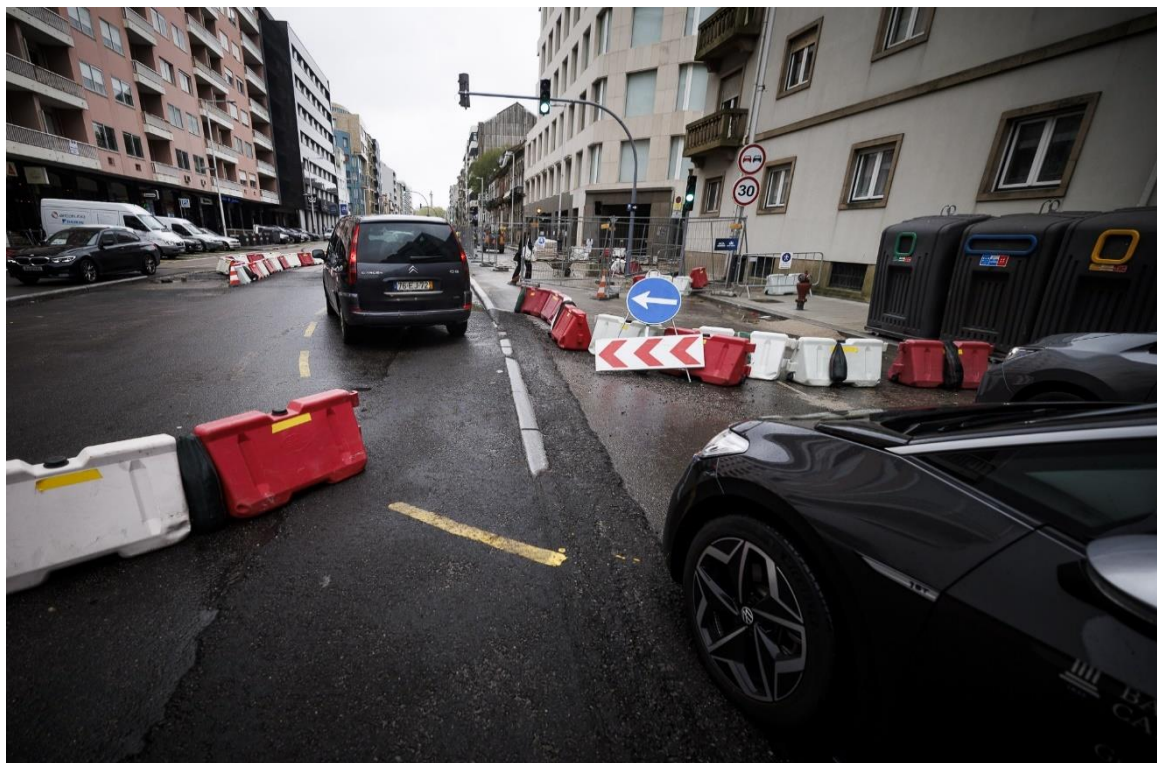
Foto 22 - Barreiras delimitadoras do espaço que se deslocaram, estrangulando uma mudança de direção que passou de duas a uma faixa de rodagem (sentido ascendente da Avenida da Boavista) (28 março 2024).

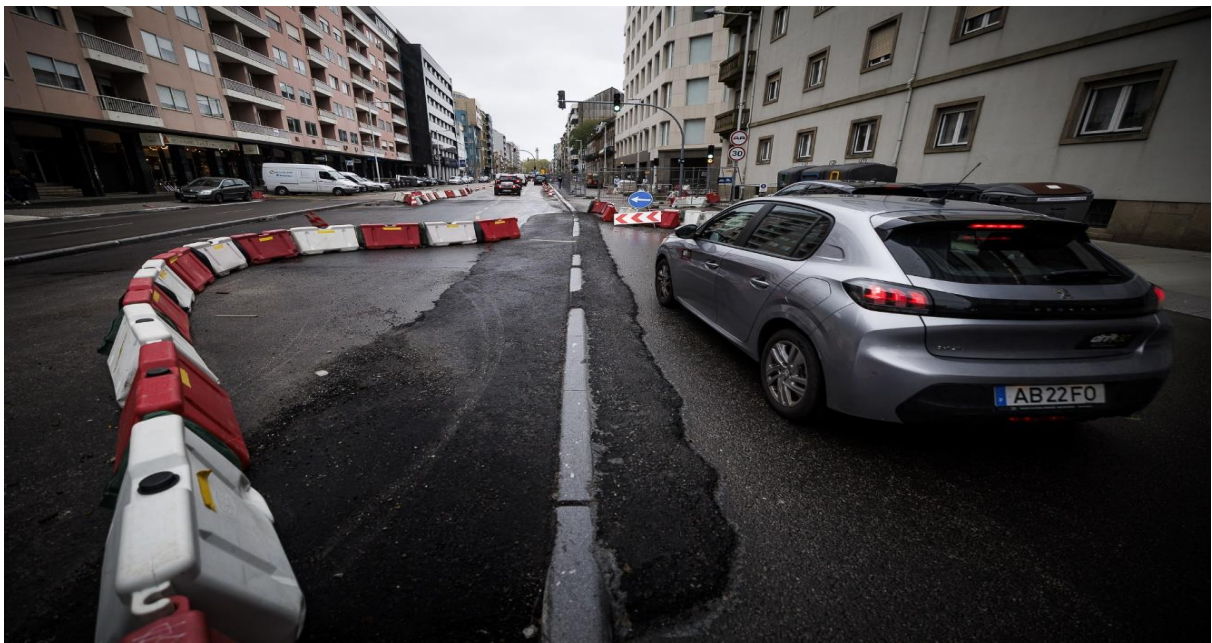
Foto 23 - Perspetiva mais distante da situação retratada na fotografia 22 (28 março 2024).

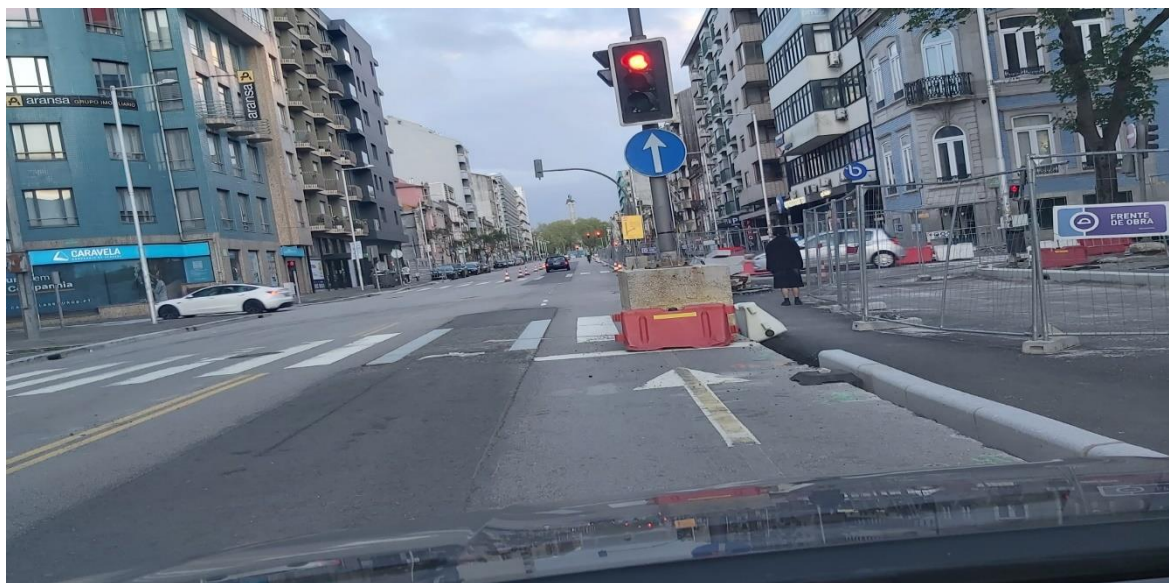
Acresce que as barreiras, os pinos e, numa situação absurda e propiciadora de acidentes como a retratada pela fotografia 24, a base de um semáforo, impossibilitam o cumprimento, em muitos tramos da Avenida da Boavista, do requisito imposto pela Câmara Municipal de manutenção de duas faixas de circulação em cada sentido da avenida.

Foto 24 - Colocação de um semáforo e da sua base em plena faixa de rodagem da Avenida da Boavista, causando um perigoso estrangulamento (sentido ascendente, antes da Rua de Guerra Junqueiro) (28 março 2024).

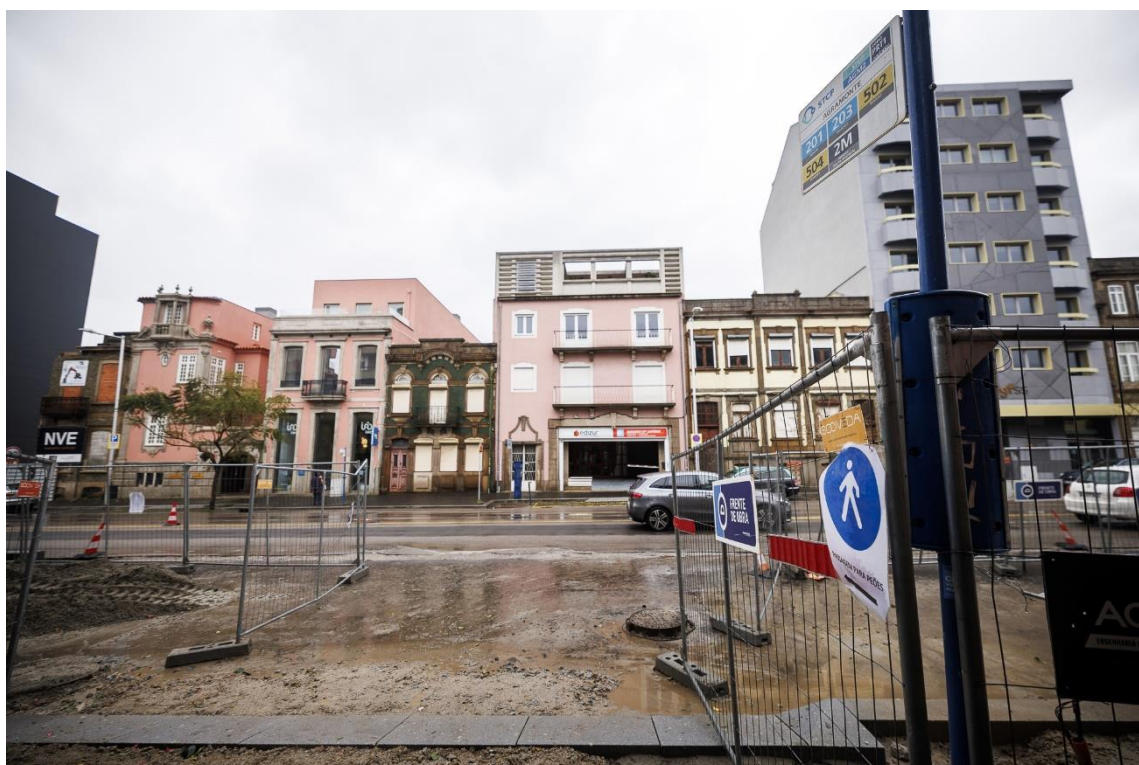
Há paragens de autocarro provisórias na Avenida da Boavista que não cumprem regras mínimas de conforto e de segurança. Por um lado, porque o acesso às mesmas se faz por meio de pavimentos em terra sem dimensão suficiente para acolher simultaneamente as portas de entrada e saída do autocarro (ver fotografia 25) e, por outro, como acontece no sentido ascendente da avenida, antes do edifício Burgo (ver fotografia 26), porque a mesma é constituída por um estreito caminho, à face da faixa de rodagem e separada desta por um simples lancil, e com conflito evidente entre quem entra e sai dos autocarros.

Foto 25 - Paragem de autocarros provisória na Avenida da Boavista (28 março 2024).

- 17.** Pavimentação provisória com betuminoso ou a colocação de placas metálicas antiderrapantes (o que implica a regularização prévia do terreno) na zona de acesso e de espera dos passageiros;
- 18.** Alargamento da dimensão das zonas de paragem para permitir que estas acolham simultaneamente as portas de entrada e de saída de passageiros;
- 19.** Alargamento do acesso às paragens, bem como do perfil transversal da zona de espera dos passageiros, nomeadamente naquela que se situa no sentido ascendente da Avenida da Boavista, antes do edifício Burgo;
- 20.** Instalação de abrigos provisórios nas paragens de autocarro, em todos os casos em que tal seja possível.
- 21.** Reforço da sinalização e identificação dos números das linhas e das paragens provisórias da STCP.

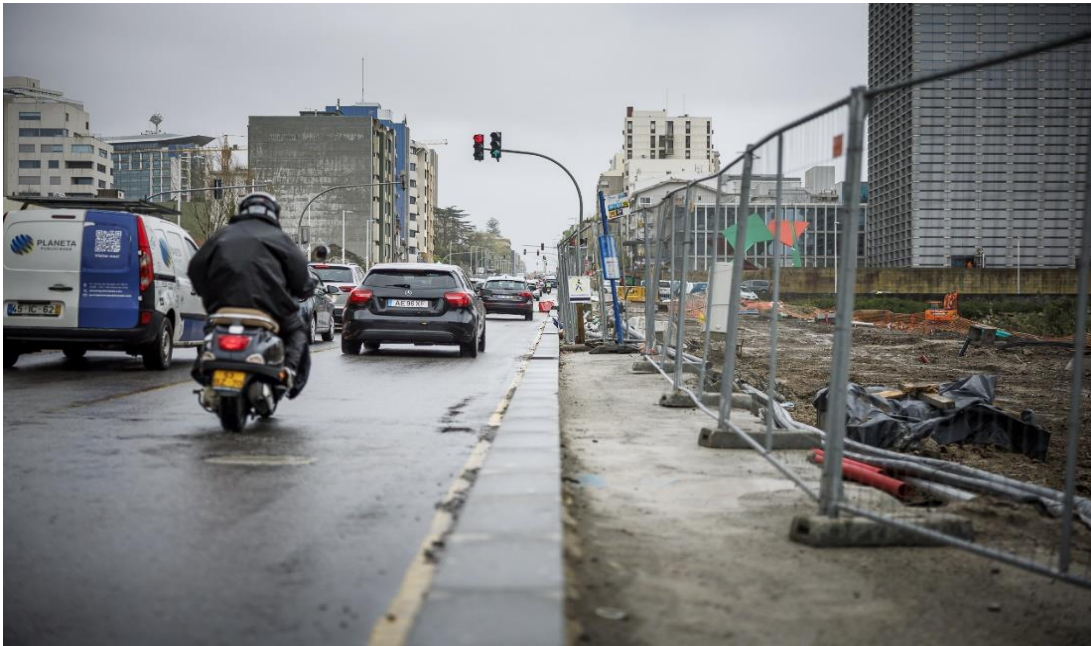
Foto 26 - Paragem de autocarro provisória na Avenida da Boavista (28 março 2024).

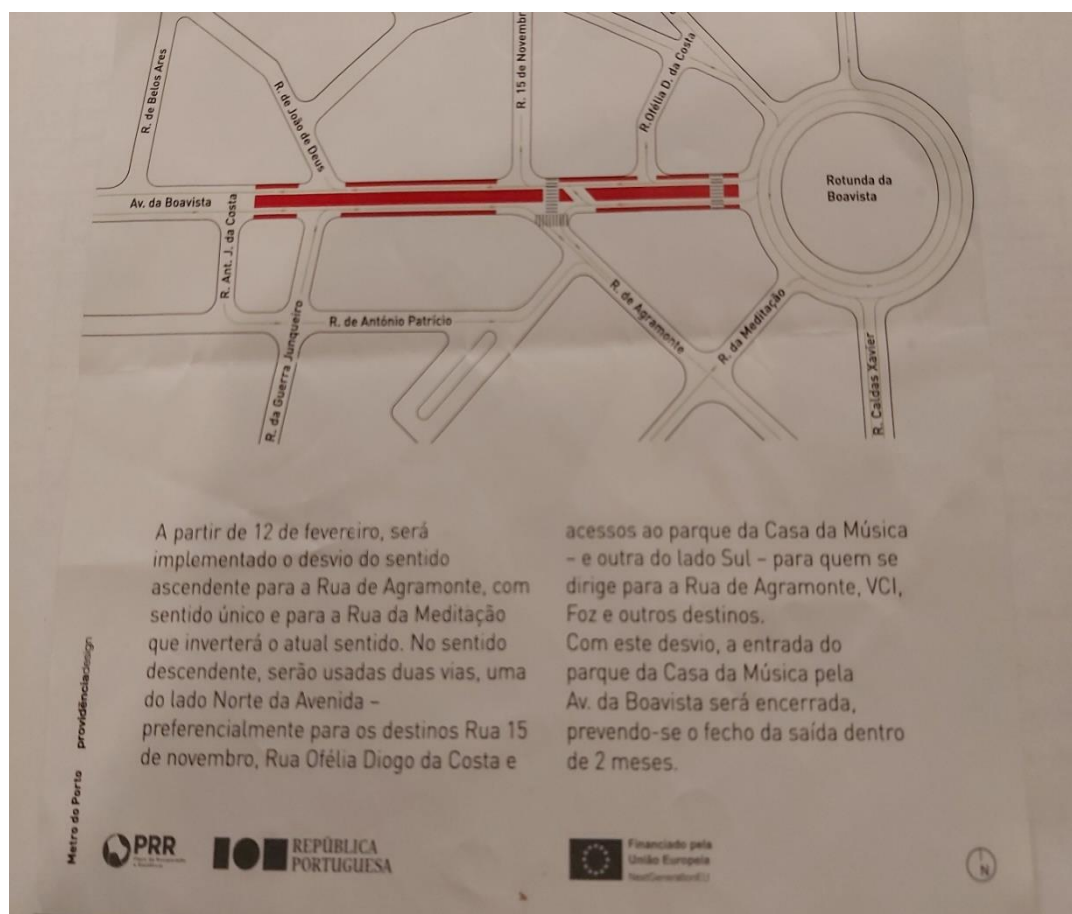
A distribuição de prospetos nas residências e estabelecimentos comerciais e de serviços, sendo uma medida positiva não é, naturalmente suficiente. Por outro lado, a forma como estes prospetos são elaborados deve ser mais cuidada, não devendo acontecer, como ocorreu no prospeto distribuído no troço final da Avenida da Boavista, junto à Rotunda, em que a informação induz em erro os leitores (o cemitério de Agramonte não é uma via de circulação e a rua designada por “António Patrício” é, na verdade, a “Rua Monsenhor Fonseca Soares”).

Foto 27 - Reprodução de prospeto distribuído pela empresa Metro do Porto, SA na zona da Avenida da Boavista entre a Rua Guerra Junqueiro e a Rotunda da Boavista (março 2024).

22. Implementação imediata de ações de comunicação permanente com os cidadãos, explicando as obras em curso e quais as alterações a introduzir no seu decurso, mostrando como ficará o espaço público após a sua conclusão e assumindo os prazos de execução previstos. Estas ações não deverão ficar pela distribuição de prospectos (que não chegam àqueles que têm, “apenas”, de passar pelas zonas afetadas pelas obras), mas sim por meio de suportes de informação a colocar no local (por exemplo, écrans com mapas, filmes com imagens virtuais sobre a forma como ficará o espaço público após a conclusão das obras,
